鋼鉄道橋の塗替え塗装におけるケレン方法の検討

JR 西日本 (正) ○松本英宜 (正) 中山太士
 鉄道総研 (正) 坂本達朗

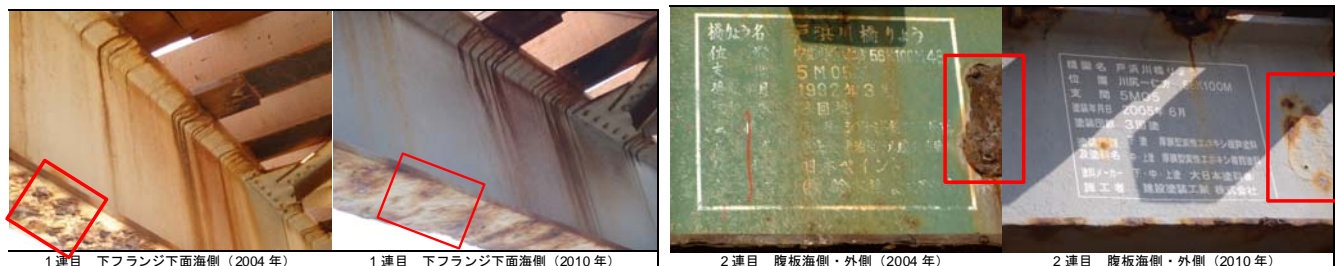
図.1 調査結果の比較 (2004年調査と2010年調査)

図.1 に 2004 年調査時と 2010 年調査時の同一部位における外観調査結果を示す。ここに、左の図に 2004 年の外観調査結果、右の図に 2010 年の外観調査結果を示している。この図からわかるように、2004 年の調査後、2005 年に塗替え塗装を実施したにも係らず、2010 年には腐食している箇所が多く見られる。腐食箇所の特徴として、2010 年の調査で確認した腐食箇所は 2004 年の調査時にも腐食していた箇所であり、塗膜下から腐食していた。腐食箇所の錆の特徴として、錆の厚さが最大 20mm 程度の層状錆が多く確認された。高腐食環境下では、腐食による鋼材の凹部の錆除去が不十分になりやすく、残存した錆と錆中の塩化物イオンと塗膜を通じて浸入した水分と酸素で、塗膜下の腐食が進行することが知られており²⁾、今回の調査箇所でも腐食環境下特有の腐食が発生したものと考えられる。一方、2004 年の調査時に健全であった部位は健全な状態を保っていることがわかる。

鋼鉄道橋の塗替え塗装時のケレンには、グラインダー等の動力工具やハンマー等を使用しているが、腐食による凹部の錆の除去が不十分になりやすいので、本橋梁の腐食はこのことが一因と考えられる。そのため、塗替え

塗装による防食効果を維持するためには、塩化物イオンを含む凹部の錆を完全に除去することが重要である。そこで、塗替え塗装時におけるケレンの際、通常使用するグラインダー等の動力工具以外のケレン方法を検討し、その施工性や施工後の錆の除去状況を確認した。

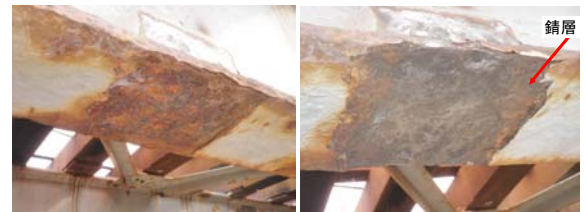
図.3 ケレン前後の腐食面の状況

図.2 に縦回転式ブラシ動力工具を示す。この図に示すカギ状のブラシが、アクセルバーと呼ばれる丸棒に衝突後、対象物へ向かって打ち付けることにより、ブラストのような効果を与えることのできるケレン工具である。この工具を用いて、本橋梁の主桁下フランジの腐食箇所（約 0.1 m²）のケレンを行った。ケレン前後の腐食面の状況を図.3 に示す。この図からわかるように、腐食箇所の凹部の錆を除去することができ、ブラスト後の状況と同じような鋼素地を露出させることができた。しかし、作業性は非常に悪く、この部位のケレン作業に約 1 時間の時間を要した。

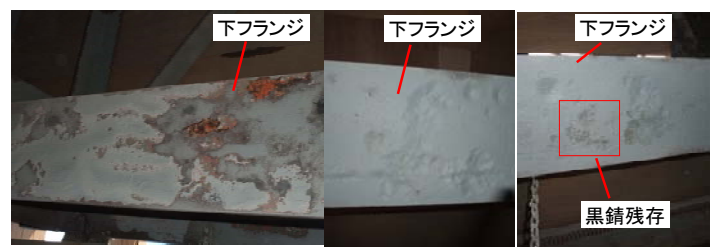
図.4 ブラスト前後の腐食面

ブラストには、施工性の観点から、オープンブラスト工法を採用した。研掃材には安価で回収性の良い珪砂を用いた。ブラスト時に研掃材等の飛散を防止するためにシート等で養生を行ったが、本橋梁は開床式であるため、まくらぎとまくらぎの間の養生が必要になる等、通常の塗替え塗装と比較して、足場費用等の仮設物が 2 倍程度高価になった。施工性に関しては、本橋梁のブラスト対象面積は 29.3 m²であったが、ブラスト作業だけで 1 週間を要し、研掃材は想定した使用量に対して 2 倍使用した。ブラスト前後の腐食面の状況を図.4 に示す。ウェブやフランジ等の平面部では、塗膜や浮き錆は容易に除去することができたが、リベット孔周辺や添接部等では塗膜が残存する箇所もあった。また、腐食箇所の凹部では黒錆が残存する箇所が一部確認された。
