# 塗替え塗装における素地調整方法による性能の違いについて

(株) デーロス・ジャパン 正会員 ○谷本 竜也 吉田 雅彦 森田 英之  
熊本大学 正会員 松村 政秀  
京都大学 正会員 松本 理佐 正会員 杉浦 邦征

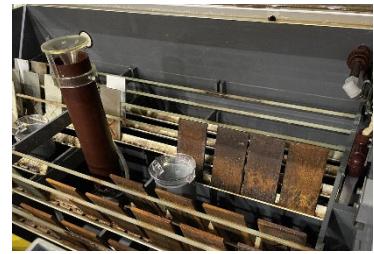
図-1 鋼板の表面状況と促進試験状況

(1) 鋼板寸法: 縦 150 mm × 横 70 mm × 厚さ 6 mm  
(2) 鋼板材質: SS400  
(3) 鋼板の表面状況: 塩害による厳しい腐食環境下を想定し、塩水噴霧複合サイクル試験 (K 5600-7-9 付属書 1 (規定) サイクル D, 6H, 100 サイクル) にて発鏽・腐食させた鋼板 (腐食度 ISO8501-1:2007, C) を用いる。鋼板の表面状況と促進試験状況を図-1 に示す。

腐食鋼板

塩水噴霧複合サイクル試験機

塩水噴霧複合サイクル試験 100 サイクル後の試験体は試験体全面に赤褐色に膨れた表面浮き鏽が発生し、ISO 見本版 C 相当であった。電動度法による表面塩分量は  $1,999\text{mg/m}^2$  で、測定器の上限値であった。

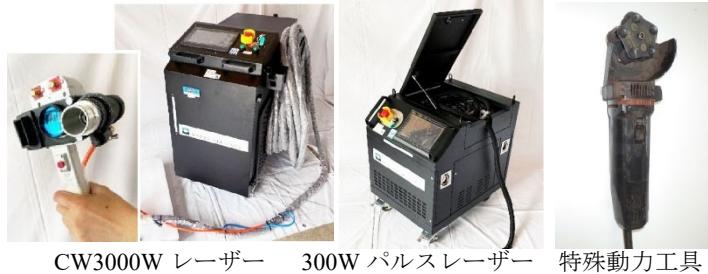
図-2 主要機械

発鏽させた鋼材に対し、表-1 に示す No.1 ～No.5 の 5 種類の素地調整工法を行う。詳細は従来プラスト工法、ディスクサンダー、プラストと同等の素地調整が可能な特殊動力工具、300W パルスレーザー、CW3000W(連続波)レーザーにより各種素地調整を行い、目視および ISO 見本版による除鏽度、表面粗さ計による表面粗さ、電導度法による残留塩分の測定を行った。なお、レーザー工法については厚い浮き鏽を一度に除去できないため、事前に手工具を併用して浮き鏽を除去後にレーザーによる素地調整を行った。

CW3000W レーザー 300W パルスレーザー 特殊動力工具
